Конструктивные особенности энергосберегающих ламп

Строение энергосберегающей лампы

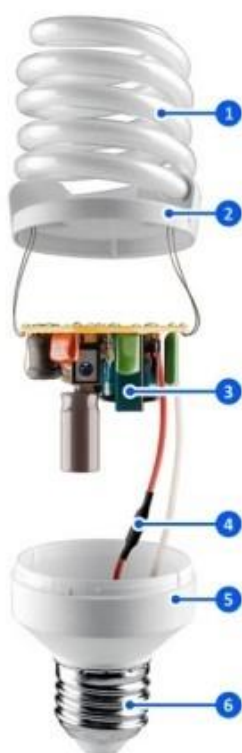
1 Колба (трубка).

Колба энергосберегающей лампы представляет из себя трубку запаянную с двух сторон. В противоположных концах колбы находятся электроды. Трубка заполнена парами ртути и аргона. Внутренняя поверхность колбы покрыта слоем люминофора.

2 Корпус лампы.

Корпус лампы изготавливается из негорючего пластика. В верхней части корпуса крепится колба люминесцентной лампы.

3 Электронная плата.

На небольшой плате спрятанной внутри корпуса лампы смонтирован ПРА (пускорегулирующий аппарат). Он обеспечивает запуск и немерцающее свечение лампы. ПРА современных ламп оснащен помехозащитным фильтром, который предотвращает появление помех в сети электропитания.

4 Предохранитель.

Применяется для защиты компонентов электронной платы от возгорания в случае скачков напряжения в сети питания.

5 Корпус лампы.

В корпусе размещается пускорегулирующее устройство (ПРА), предохранитель и соединительные провода. На поверхности корпуса наносится маркировка, в которой указаны? напряжение питания, мощность, цветовая температура.

6 Цоколь.

Обеспечивает электрический контакт лампы с сетью питания. В России распространены несколько типов цоколей: E14, E27, GU10, G5.3,.
